**ESTUDO DA INFLUÊNCIA DAS MUDANÇAS CLIMÁTICAS NA EROSÃO
MARINHA DOS MUNICÍPIOS LITORÂNEOS DE PAULISTA E OLINDA EM
PERNAMBUCO**

Monografia apresentada como requisito final
do Trabalho de Conclusão do Curso Superior
de Tecnologia em Gestão Ambiental do
Instituto Federal de Educação, Ciência e
Tecnologia de Pernambuco, para obtenção do
título de Tecnólogo em Gestão Ambiental.

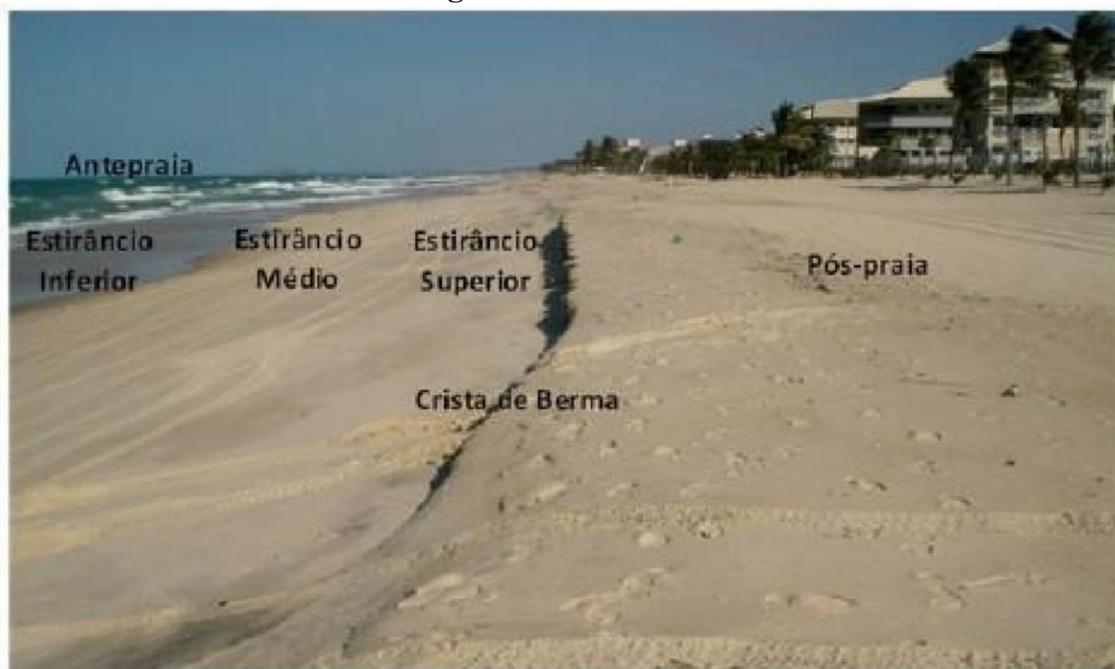
Figura 2 - Ambiente Praial

O ambiente praial, segundo Komar (1998) pode ser dividido em quatro partes: dunas, pós-praia, praia média (estirâncio) e ante praia (Figura 2). Em um estudo realizado por Araújo et al. (2007) foi possível analisar a ocupação urbana das praias de Pernambuco, onde no setor Metropolitano do Estado apresentou 7% de sua extensão indicando a ocupação concomitante da pós-praia e do estirâncio, este último trata-se da faixa de litoral levemente inclinada para o mar entre os níveis médios da maré alta e baixa.

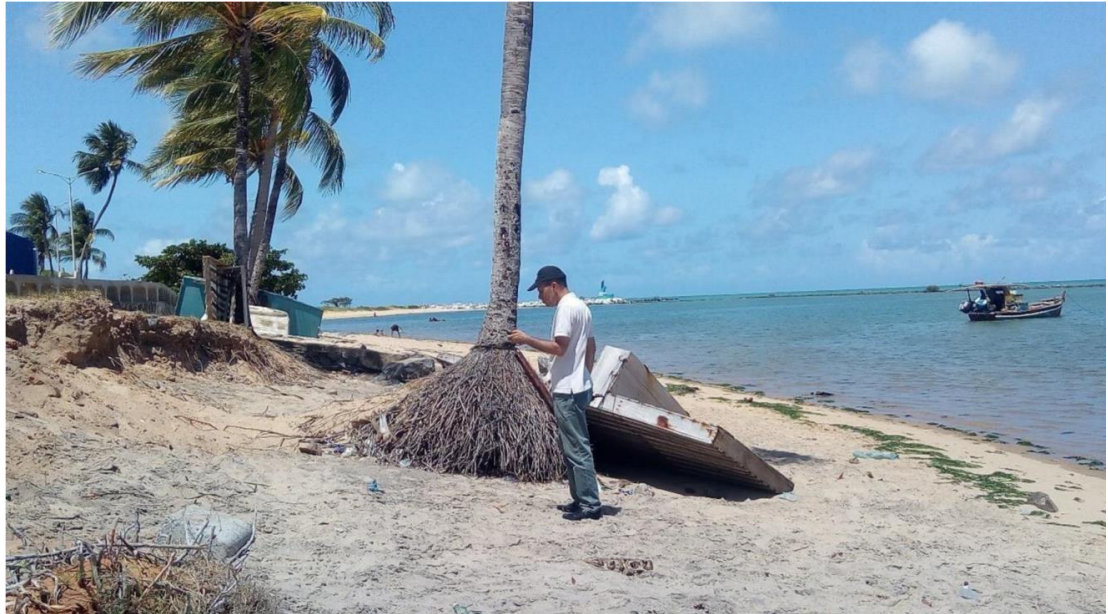
Figura 06 - Visita à Orla de Olinda

Praia	Ponto	Latitude	Longitude	Observação
Olinda	306	7°94'38.75''	34°82'46.67''	Coqueiro caído
	307	7°94'38.75''	34°82'46.67''	Próximo ao barco
	308	7°96'24.99''	34°82'98.21''	Início das pedras de contenção
	309	7°96'28.16''	34°83'00.08''	Início das pedras de contenção

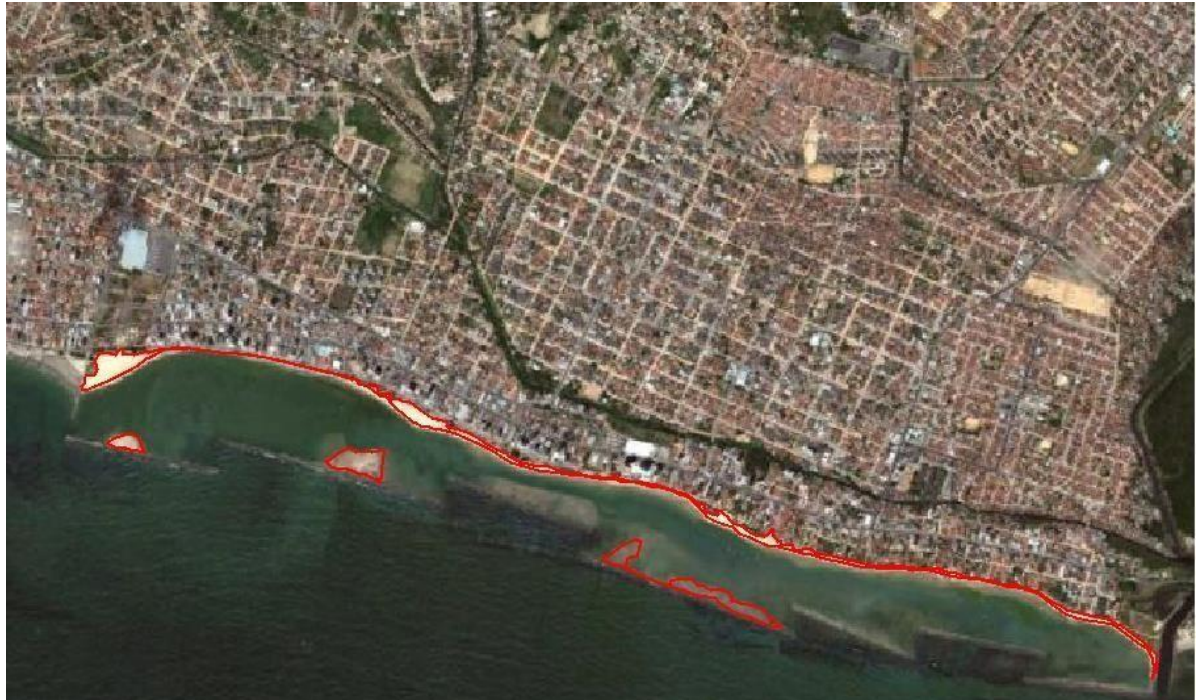
Figura 7: Vetorização da orla de Olinda 2003

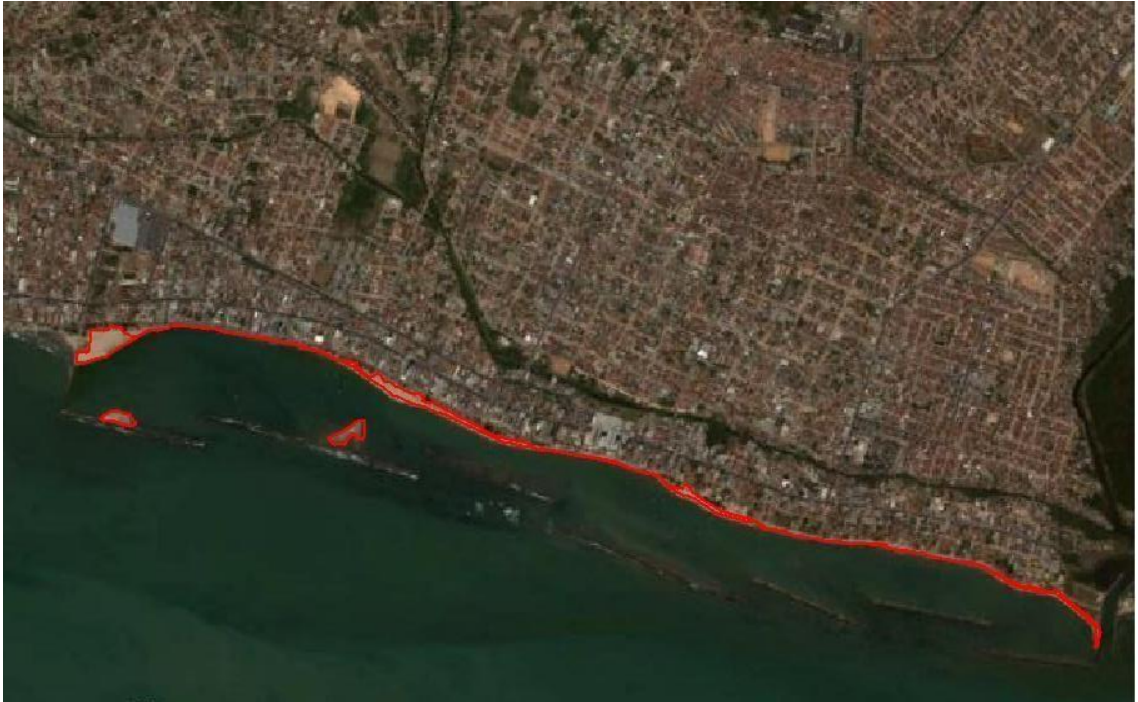
Figura 8: Vetorização da Orla de Olinda 2009

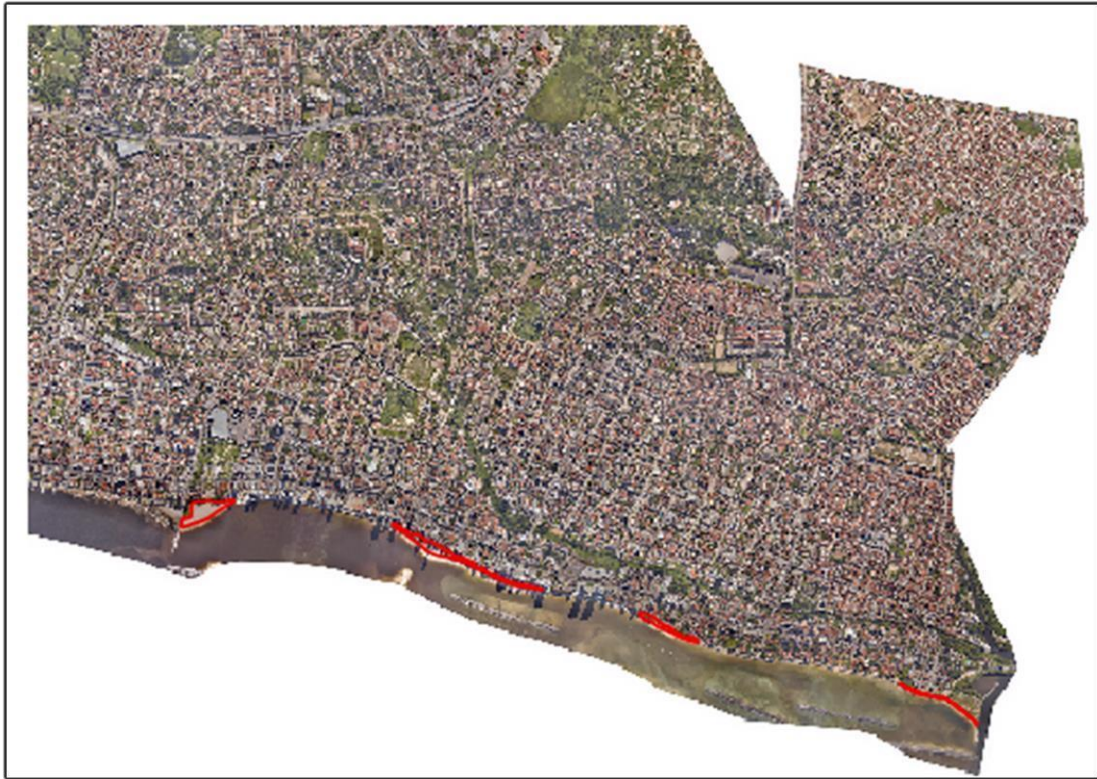
Figura 10: Vetorização da Orla de Olinda 2014

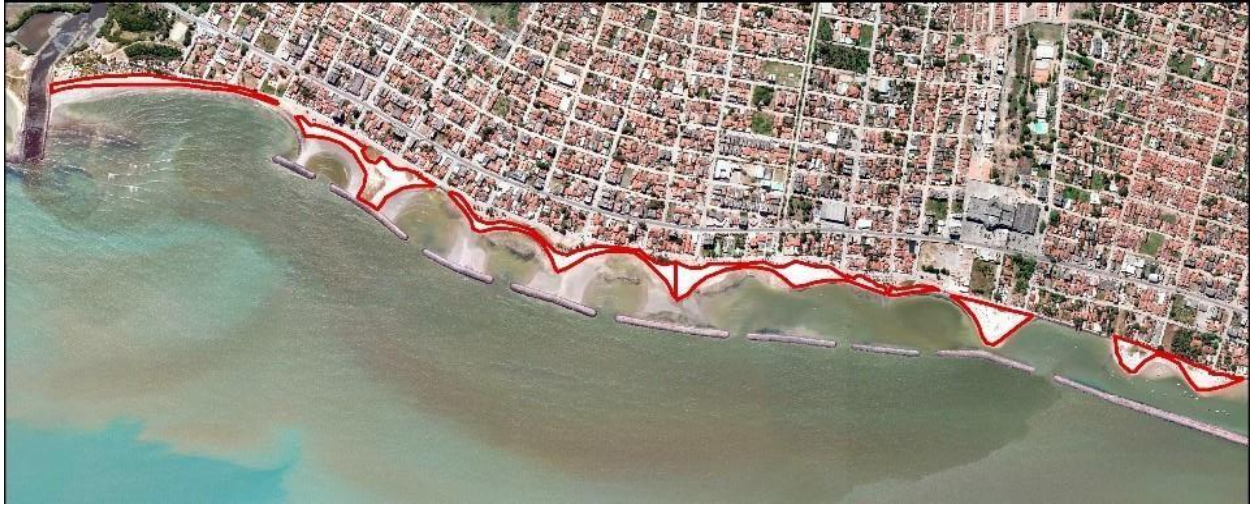
Figura 13: Vetorização da Orla do Janga 2007

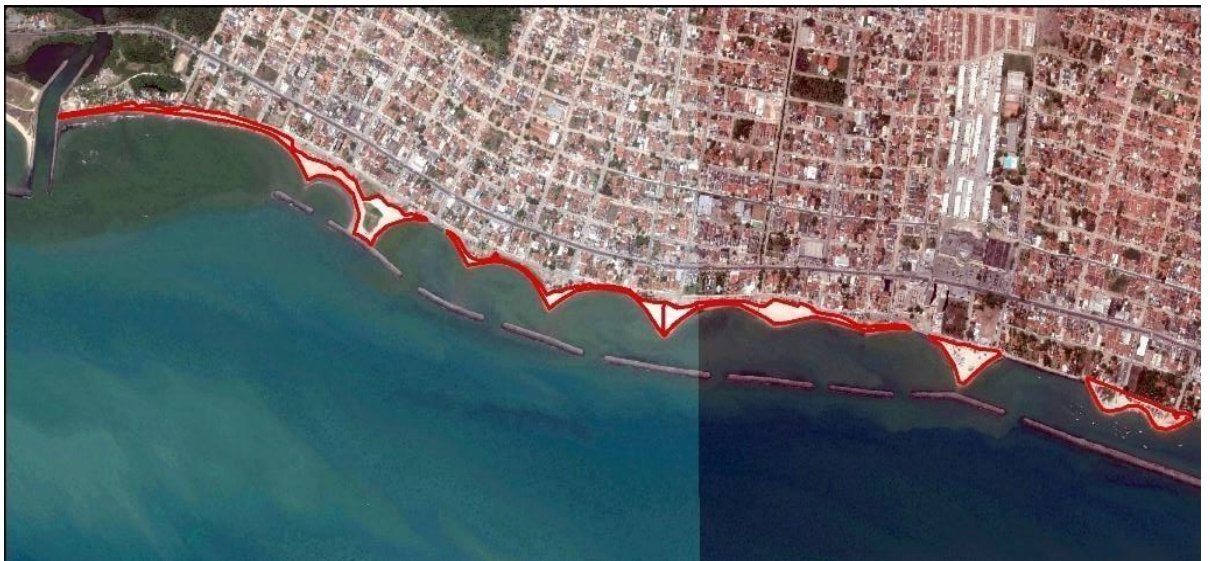
Figura 14: Vetorização da Orla do Janga 2009

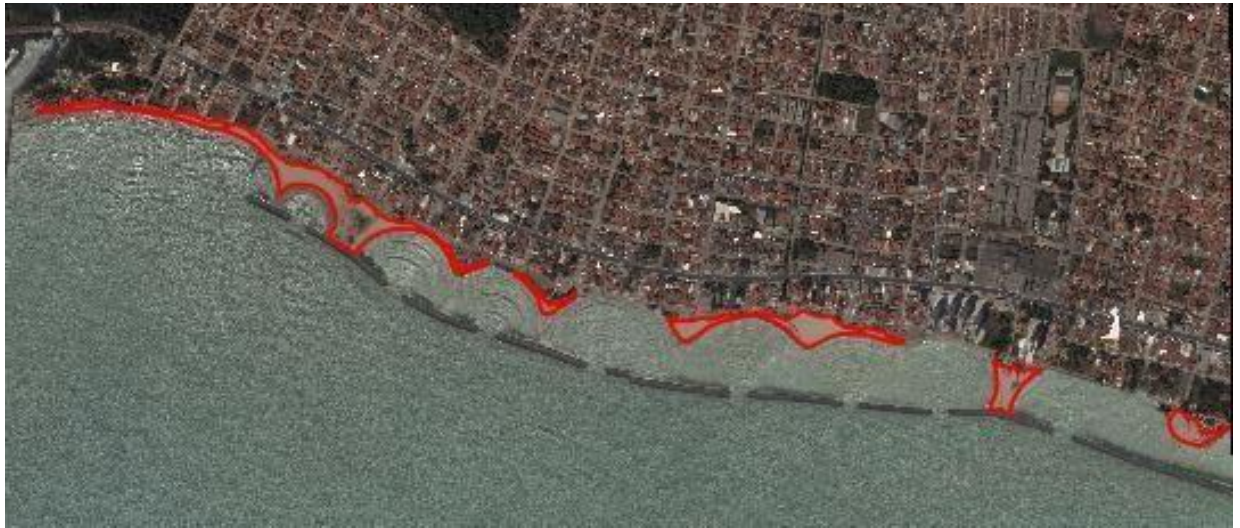
Figura 15: Vetorização da Orla do Janga 2011

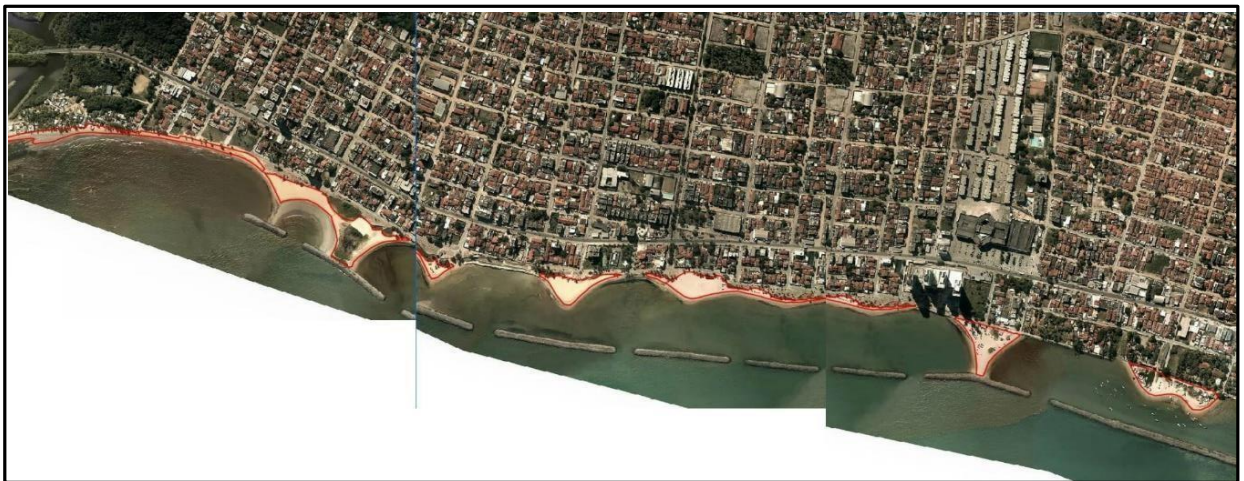
Figura 16: Vetorização da Orla do Janga 2014

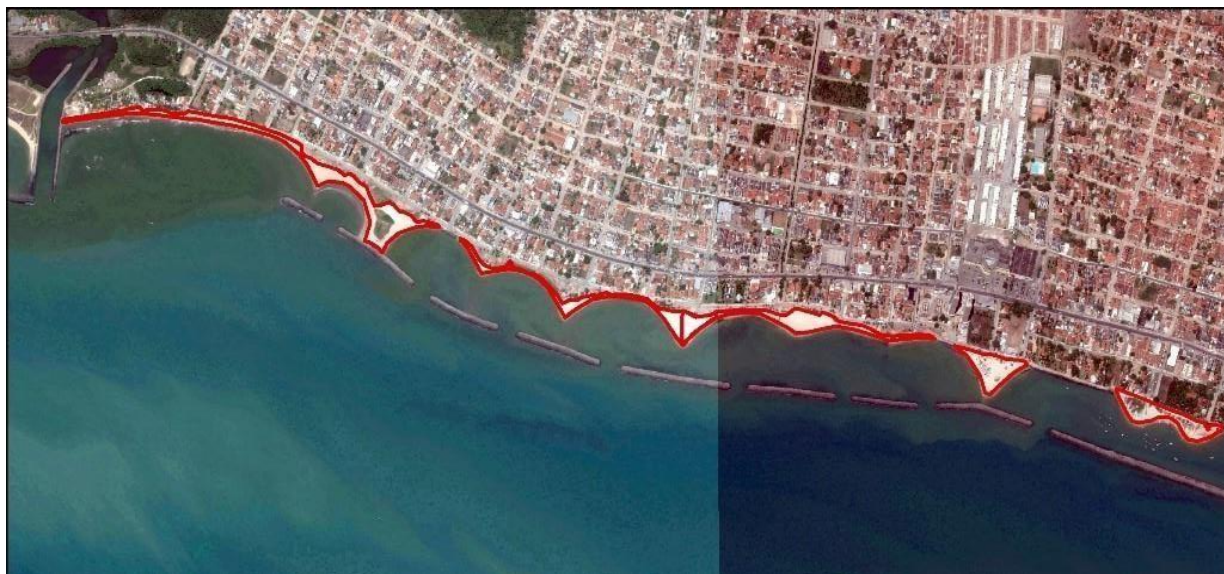
Figura 17: Vetorização da Orla do Janga 2016

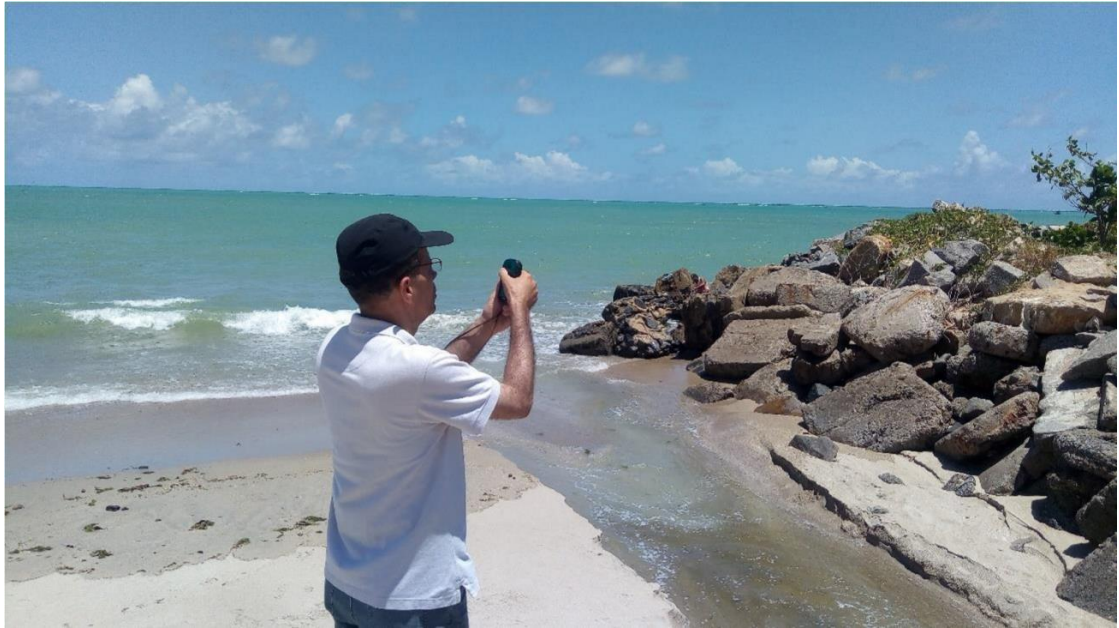
Figura 18 - Visita à orla de Pau Amarelo

Praia	Ponto	Latitude	Longitude	Observação
Pau Amarelo	296	7°91'28.44''	34°82'15.55''	Quina do canal próximo a praia
	297	7°91'05.01''	34°82'26.07''	Bagwall em frente ao Forte de Pau Amarelo
	298	7°90'88.31''	34°82'34.87''	Saída de rua do esgoto para o mar

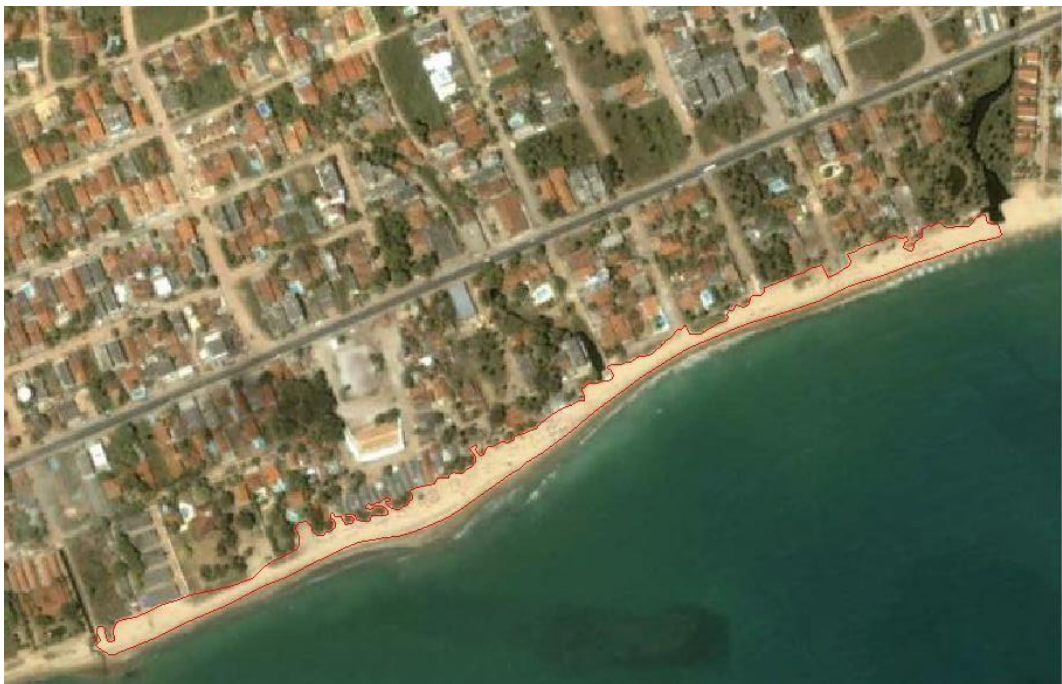
Figura 19 - Vetorização da Orla de Pau Amarelo 2003

Foram vetorizadas quatro imagens de anos diferentes, gerando polígonos, sendo estes de 2003 (figura 19), 2009 (figura 20), 2011 (figura 21), 2014 (figura 22) e 2016 (figura 23). Através do CEPTEC foi possível elaborar um quadro (quadro 9) com os dados da tábua de maré referentes ao dia, mês e ano que foi realizada a aquisição da imagem, fornecido apenas dois anos, 2009 e 2016.

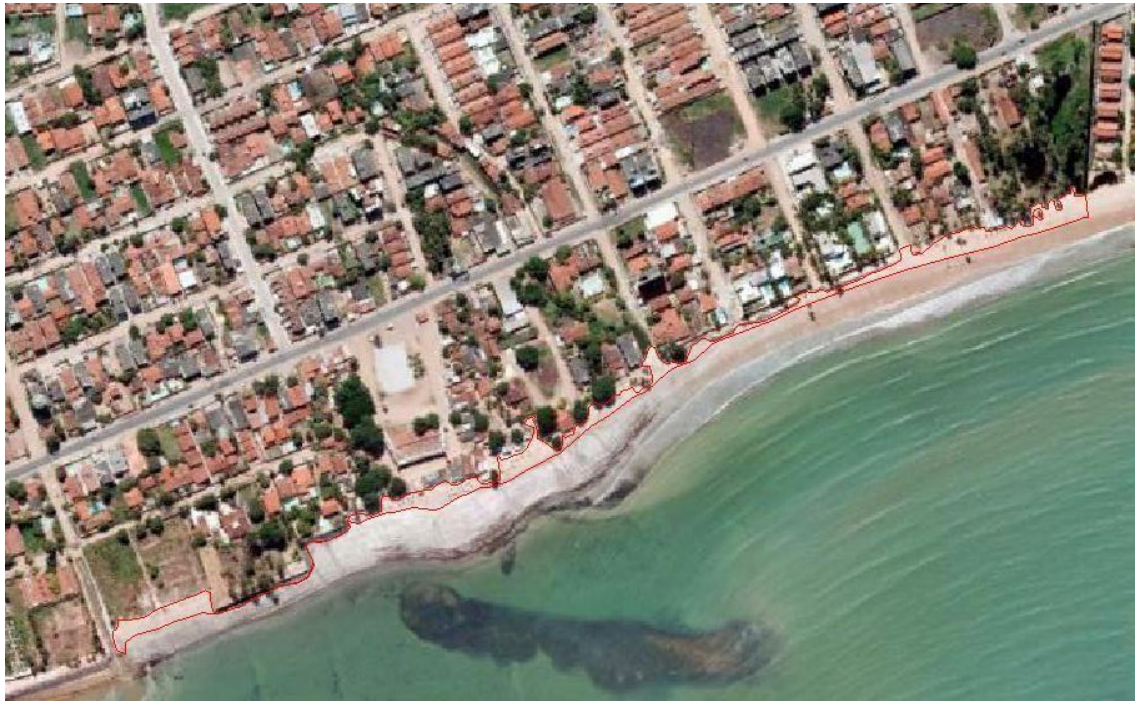
Figura 20 - Vetorização da Orla de Pau Amarelo 2009

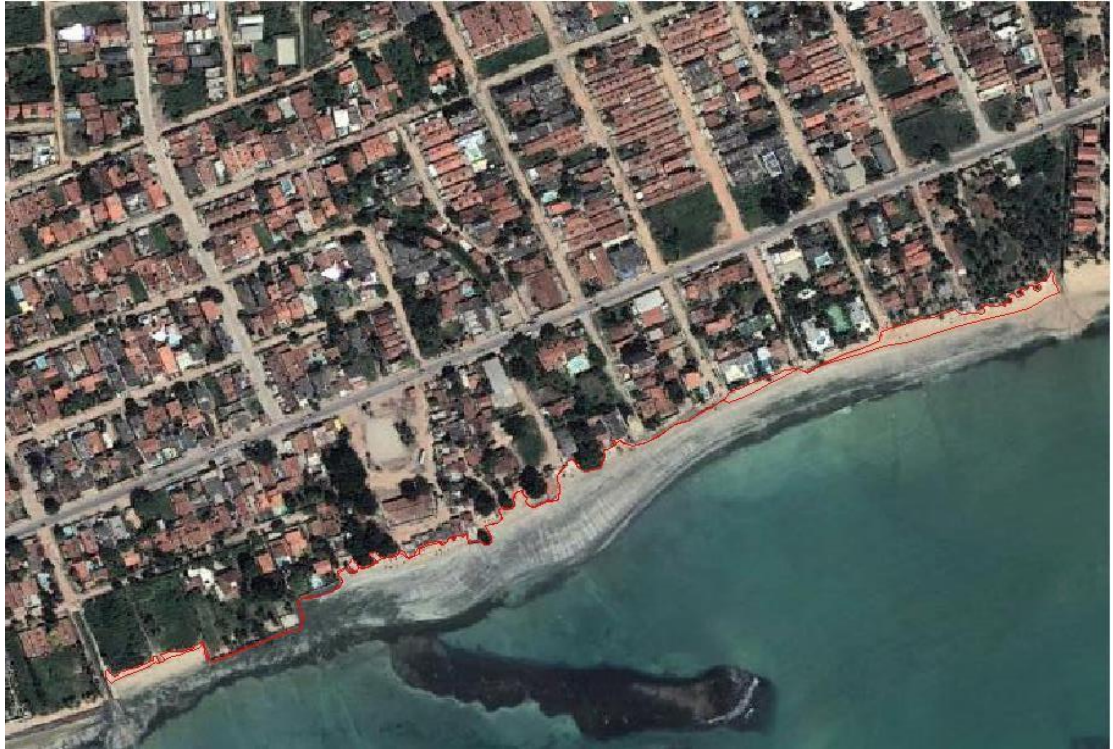
Figura 21 - Vetorização da orla de Pau Amarelo 2011

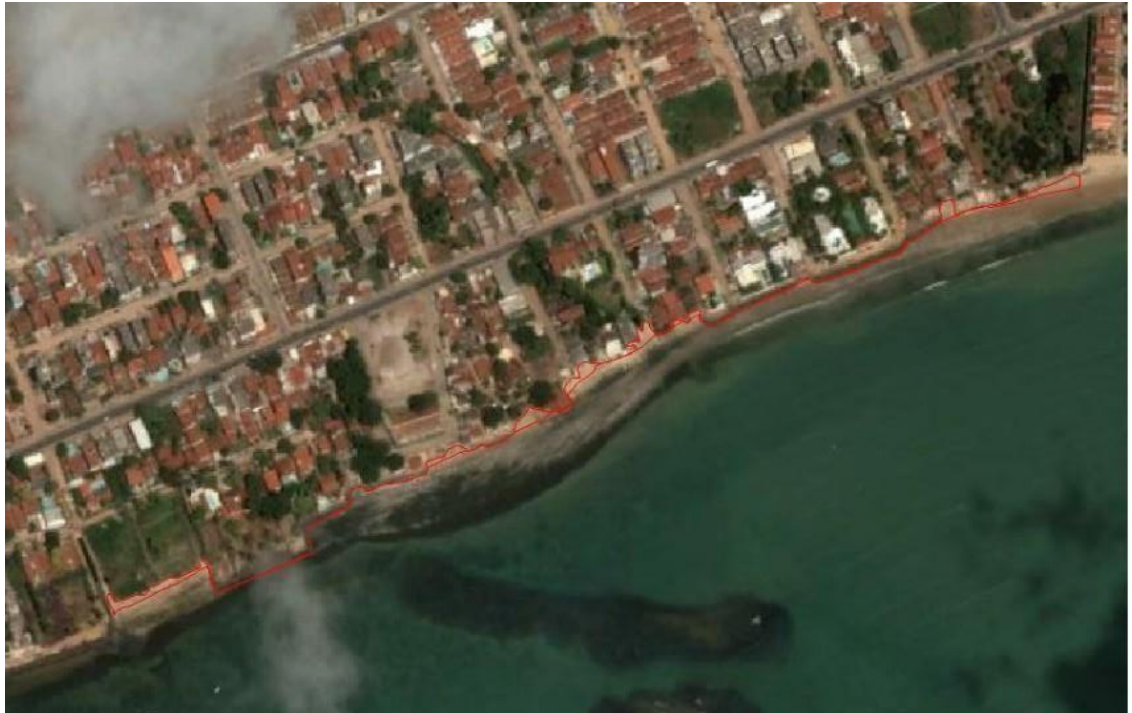
Figura 22 - Vetorização da orla de Pau Amarelo 2014

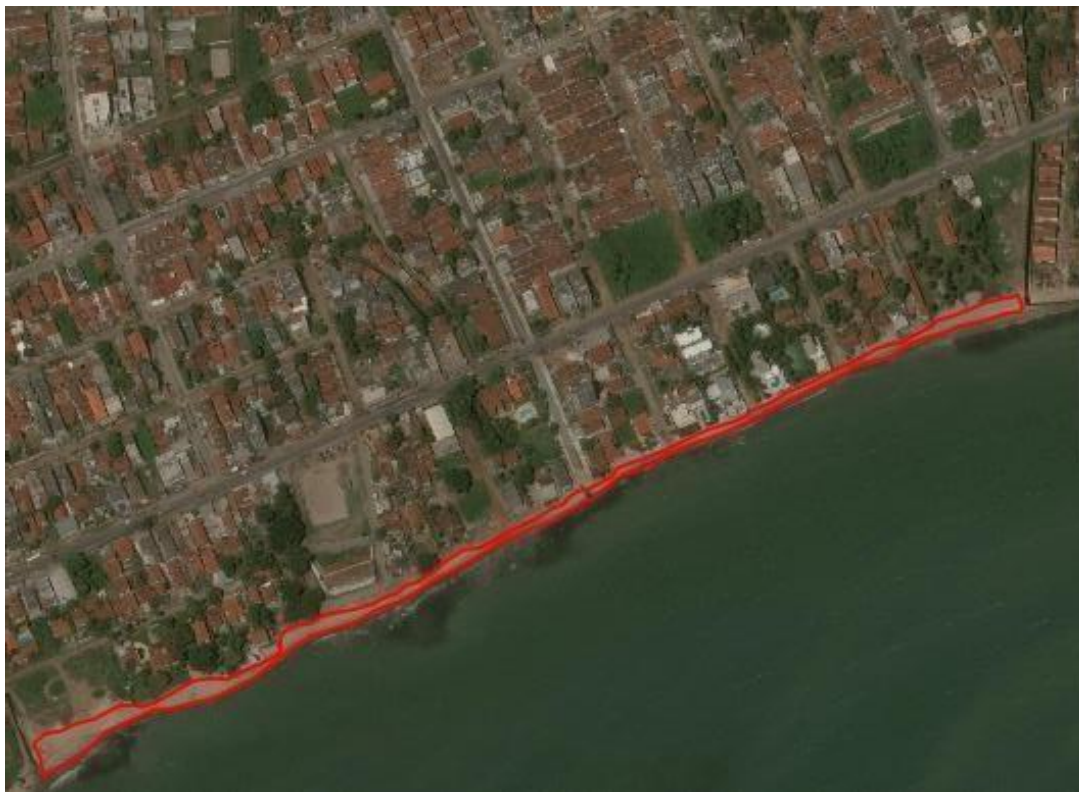
Figura 23 - Vetorização da orla de Pau Amarelo 2016

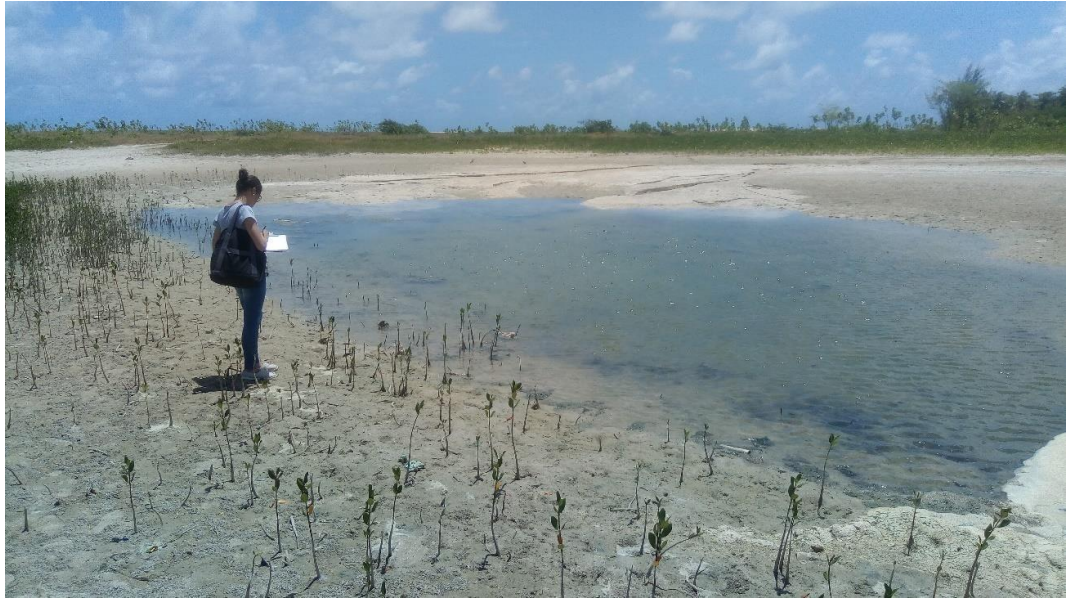
Figura 24 - Visita ao Pontal de Maria Farinha

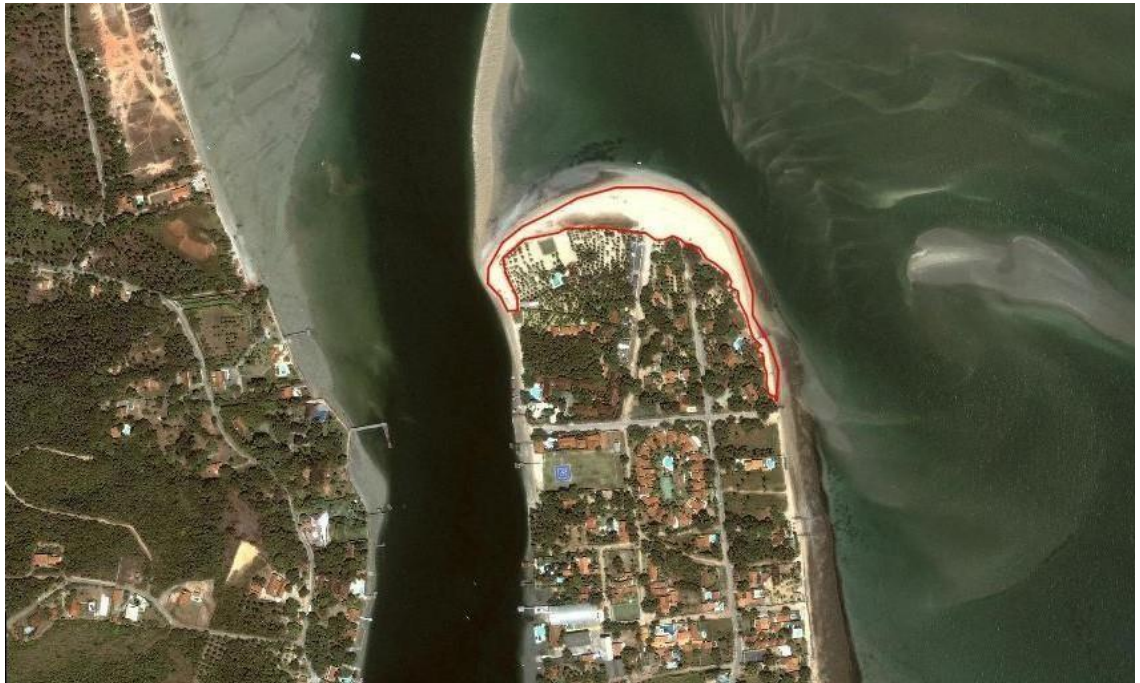
Figura 25 - Vetorização do Pontal de Maria Farinha em 2003

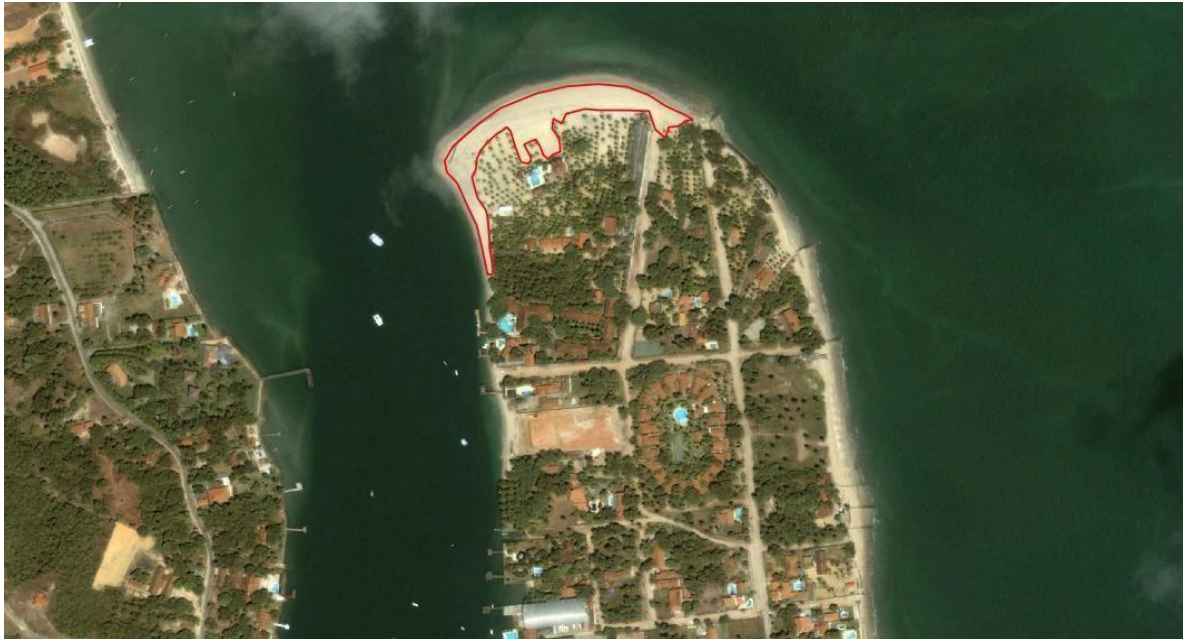
Figura 26 - Vetorização do Pontal de Maria Farinha em 2009

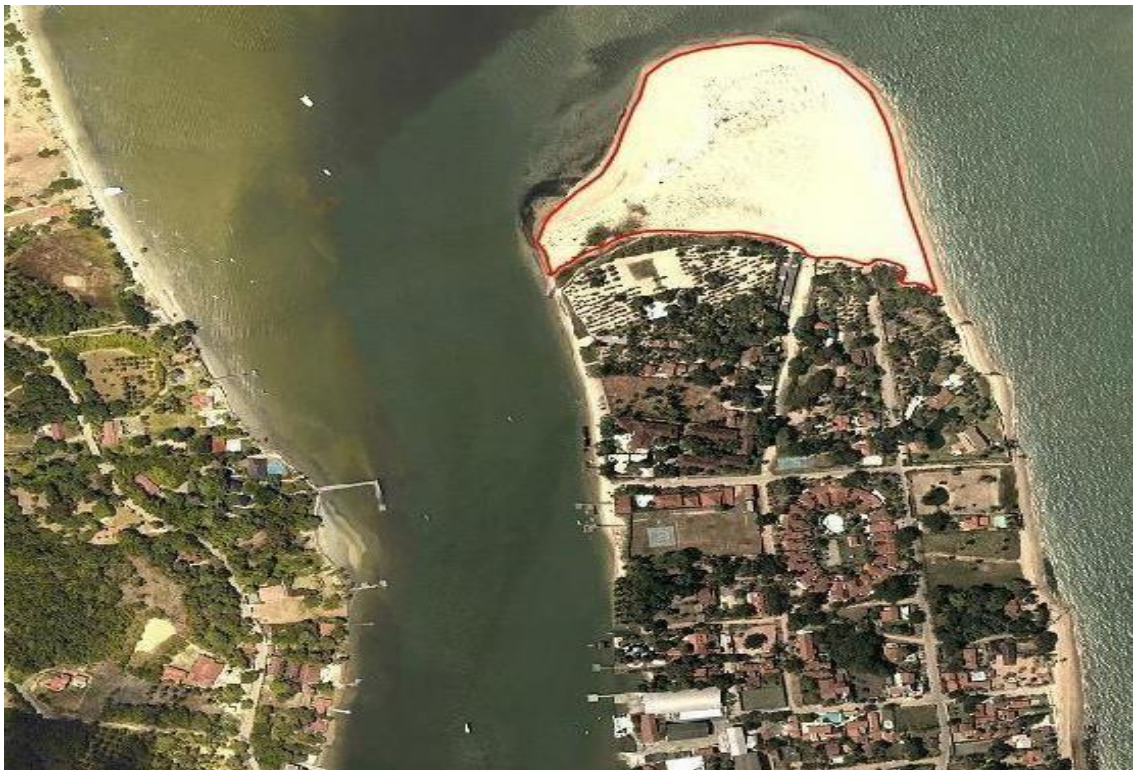
Figura 27 - Vetorização do Pontal de Maria Farinha em 2014

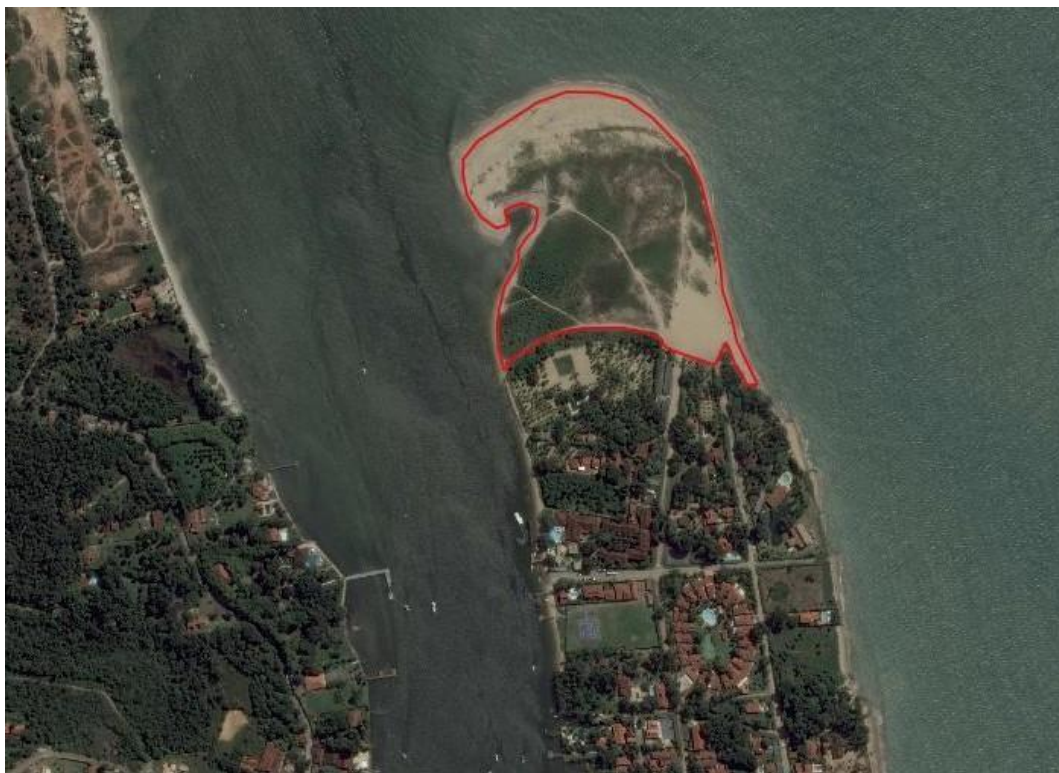
Figura 28 - Vetorização do Pontal de Maria Farinha em 2016

Podemos verificar o aumento com relação aos sedimentos, mas para que possa ser comprovado em números, foi realizado a vetorização da área e em seguida a mensuração, gerando assim um gráfico (Gráfico 4) de cada área e seus respectivos anos.
